# 罗湖区东晓街道“20210923”触电 一般事故调查报告

2021年9月23日15时45分许，罗湖区东晓街道太白路悦彩城（北地块）项目工地发生一起触电事故，造成1名施工人员栾高伟死亡。

悦彩城（北地块）建筑机电安装工程第 I 合同段项目（以下简称“事发项目”）

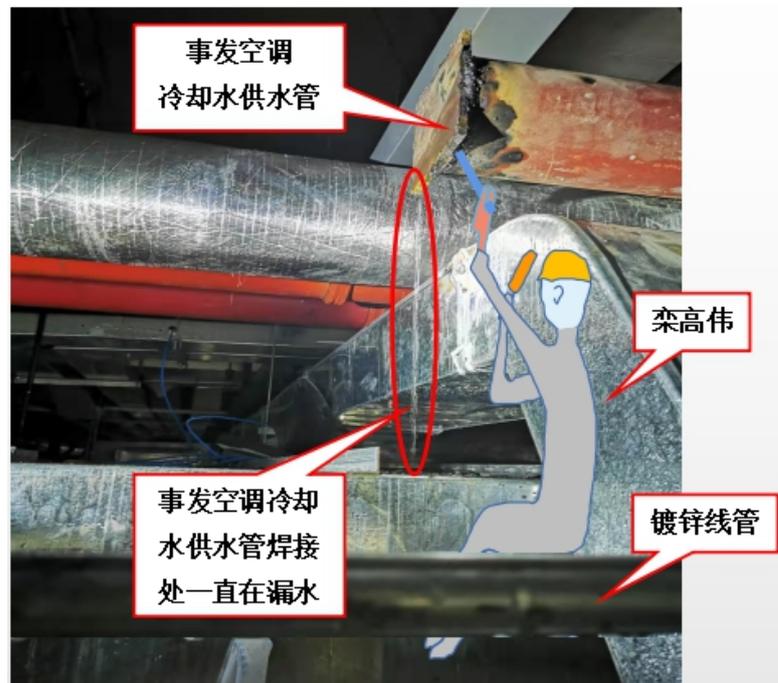
图2 事发前，栾高伟进行事发空调冷却水供水管漏水点焊接作业示意图

15时许，栾高伟将事发项目负一层楼梯间附近的一处空调冷却水供水管漏水点焊补好。胡炳东和栾高伟就准备对事发项目工地负一层堆放材料的仓库附近的空调冷却水供水管漏水点（以下简称“事发漏水点”）进行焊补作业，栾高伟先将电焊机拿到事发漏水点下方，然后将电焊机电源线插头插到事发漏水点下方东北侧配电箱内的电源插座上。接着，栾高伟操作登高车并携带焊把、电焊机地线到达事发漏水点位置，将电焊机地线上的金属挂钩挂在事发漏水点所在的空调冷却水供水管上，然后坐在南北走向的大风管旁边南北走向的镀锌线管上开始对事发漏水点进行焊补（作业时事发漏水点有水漏出），胡炳东则离开现场去负一层其他地方检查空调冷却水供水管其它位置是否存在漏水点。（见图2）

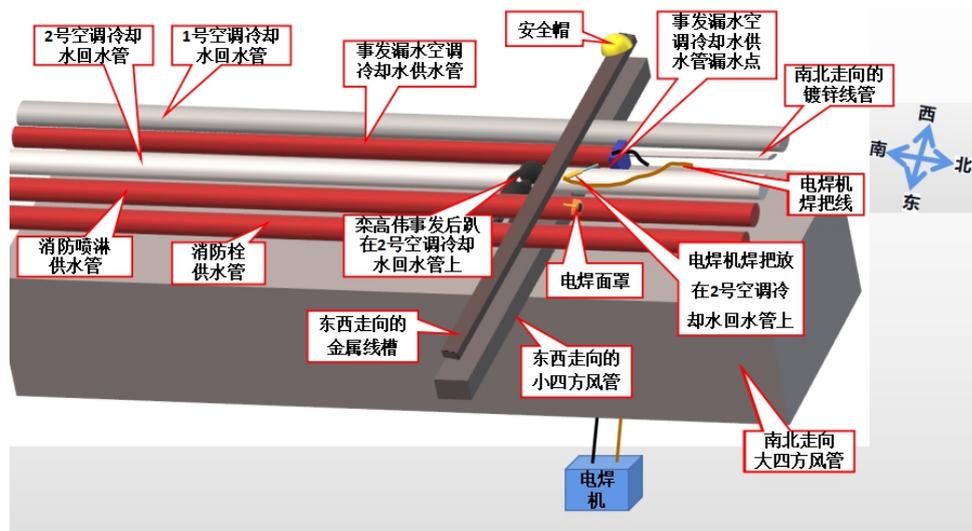
图3 事发后来高伟所在位置状态示意图

15 时 50 分许，胡炳东和李伟民便马上回到事发漏水点下方，胡炳东操作登高车，一人再次上升到西侧事发漏水点高度，仔细查看后发现栾高伟半蹲在东西走向小四方风管南侧，南北走向的一根消防喷淋供水管和一根包着保温层的银色空调冷却水回水管之间，左右手（两只手上戴着焊工手套）重叠放在南北走向包着保温层的银色空调冷却水回水管上，头朝西北方向趴在手上（见图 3）。胡炳东就喊“师傅”，但栾高伟没有任何反应。胡炳东马上将登高车降到负一层地面，带上李伟民一起，操作登高车再次升到西侧事发漏水点高度，然后胡炳东和李伟民先后从登高车爬到大四方风管上。胡炳东首先爬到栾高伟旁边，拍了拍栾高伟身体并喊“师傅”，栾高伟没有反应，胡炳东又将栾高伟头抬起来，用手探了一下栾高伟的呼吸，没有反应，此时，李伟民也爬到栾高伟身边。

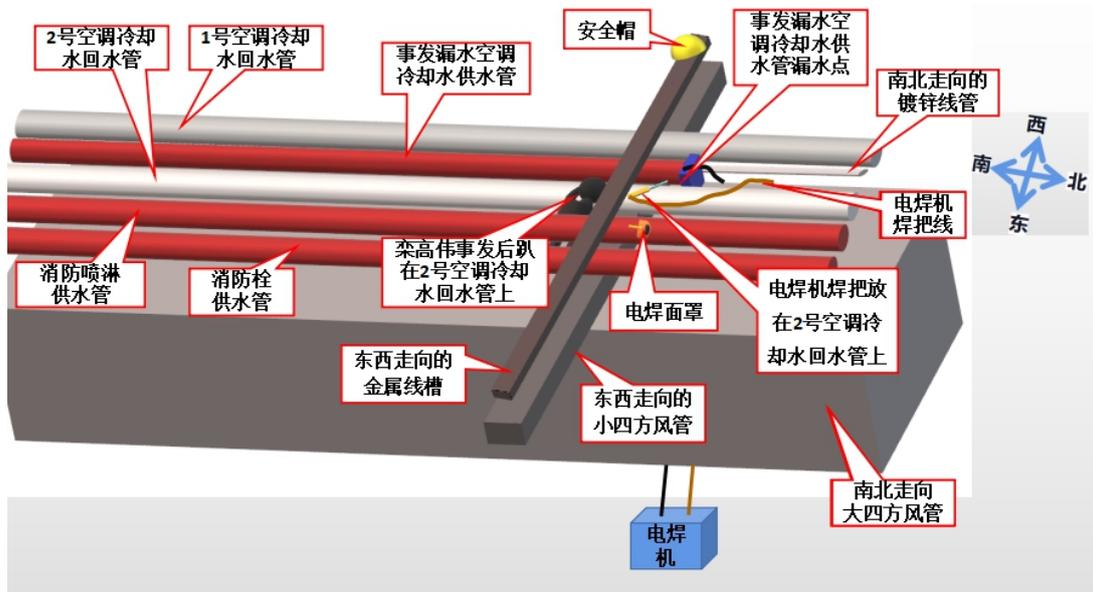
图 4 事发位置勘查示意图

事发点位于事发项目工地负一层堆放材料的仓库南北侧过道上方管线敷设区域，管线具体分布为：垂直方向最下方为南北走向的大四方风管，大四方风管东侧平行敷设着一根南北走向的镀锌线管，大四方风管上方 0.2 米处敷设着一根东西走向的小四方风管；小四方风管上方由西往东依次平行敷设着南北走向包裹着银色保温层的空调冷却水回水管（以下简称“1 号空调冷却水回水管”）、事发空调冷却水供水管、另一根包裹着银色保温层的空调冷却水回水管（以下简称“2 号空调冷却水回水管”）、消防喷淋供水管和消防栓供水管；1 号空调冷却水回水管、事发空调冷却水供水管、2 号空调冷却水回水管、消防喷淋供水管和消防栓供水管上方 0.25 米处敷设着一根东西走向的金属线槽；2 号空调冷却水回水管和消防喷淋供水管水平间距为 0.22 米。

根据事故调查组对有关人员的询问调查，事发后消防喷淋供水管上放着一个手持电焊面罩，2 号空调冷却水回水管上放着

电焊机焊把，金属线槽上放着一顶黄色的安全帽。（见图 4）

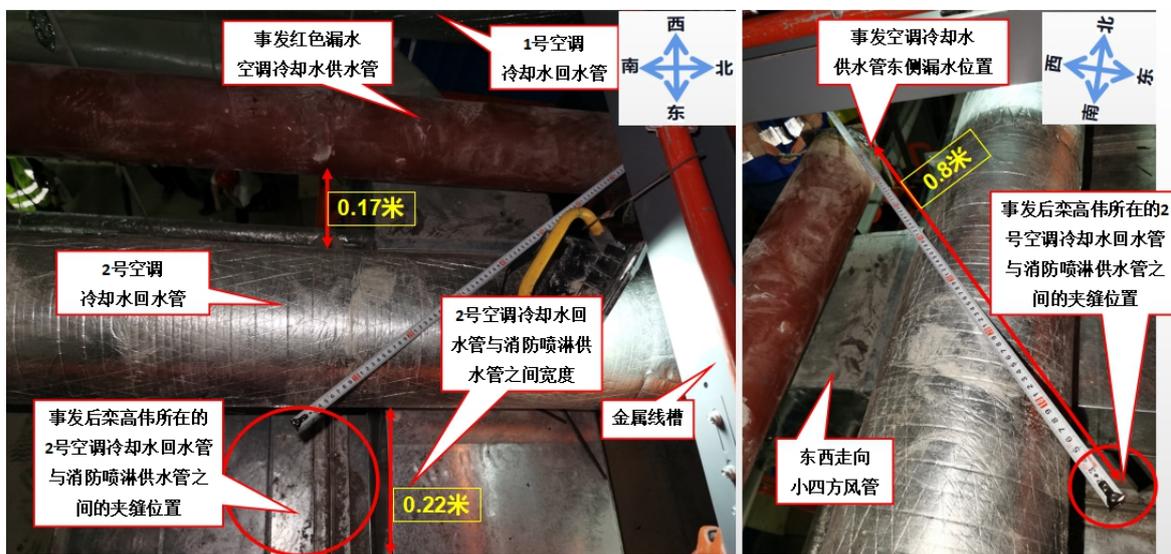
图 5 事发时栾高伟所在位置勘查图

根据事故现场勘查和对有关人员的询问调查，事发后栾高伟半蹲在 2 号空调冷却水回水管和消防喷淋供水管之间，身体紧挨着小四方风管，左手和右手（均戴着焊工手套）叠一起放在 2 号空调冷却水回水管上，头朝西北方向趴在手上。2 号空调冷却水回水管和消防喷淋供水管之间的距离为 0.22 米，2 号空调冷却水回水管和事发空调冷却水供水管之间的距离为 0.17 米，栾高伟所在位置距离事发空调冷却水供水管漏水点为 0.8 米。（见图 5）

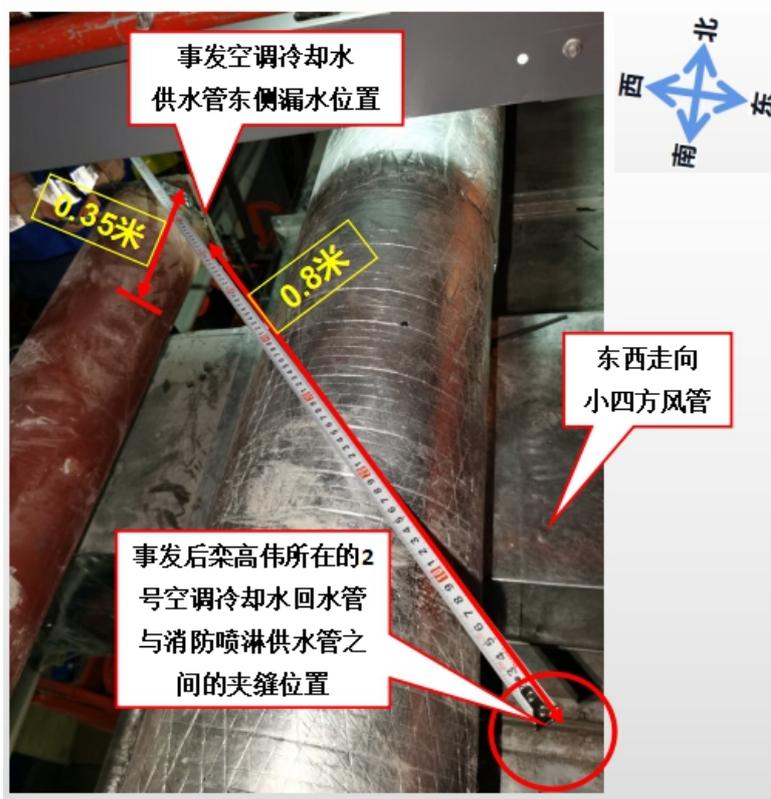
图6 事发时栾高伟位所在位置勘查图

事发时，栾高伟焊补的事发空调冷却水供水管漏水位置位于管道端头的盲板焊接缝，距离小四方风管 0.35 米。栾高伟在事发前已完成事发空调冷却水供水管盲板焊缝西侧漏水区域焊补，事发时事发空调冷却水供水管盲板焊缝东侧漏水区域还未完成焊补作业，事发后仍有水持续流出。由于受周围管道影响，在事发空调冷却水供水管西侧、北侧和东侧均无法对仍在漏水的事发空调冷却水供水管东侧盲板焊缝漏水点进行焊补作业，只能爬到小四方风管南侧敷设间隙较大的 2 号空调冷却水回水管和消防喷淋供水管之间进行焊补作业。（见图 6）

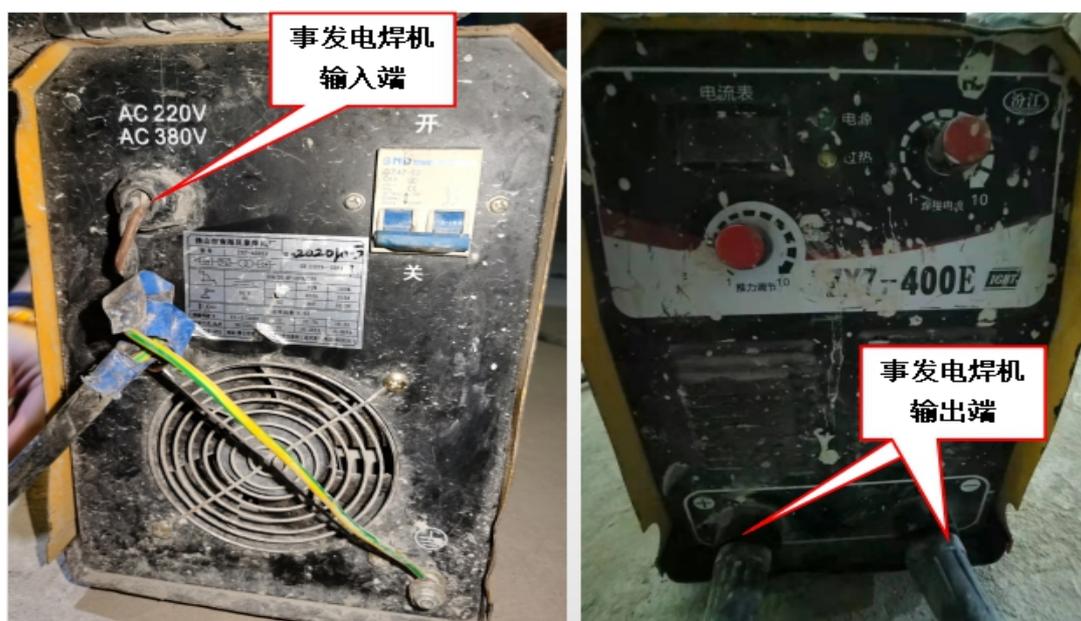
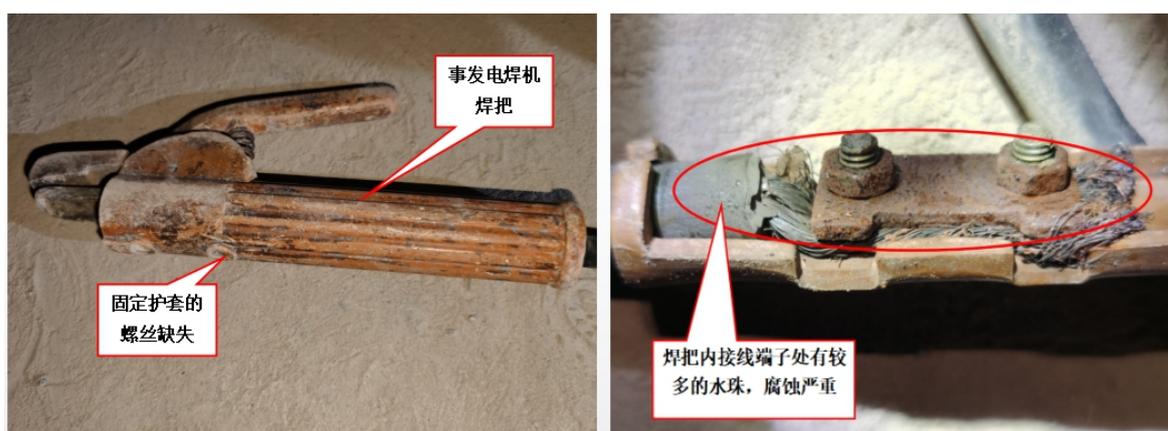
事发时栾高伟使用的电焊机为直流电焊机，型号为ZX7-400SX。事发电焊机输入端连接着输入导线，输入导线电源端连接有拔插式电源接头。事发电焊机输出端正极连接着输出正极导线，输出正极导线连接着电焊机焊把；输出端负极连接着输出负极导线，输出负极导线为电焊机接地线，输出负极导线连接着1个铁质挂钩。事发电焊机输入导线、输出负极导线与输出正极导线均无破损，但事发电焊机固定焊把护套的螺丝

已缺失，焊把内部接线端子腐蚀严重，事发后焊把内部仍存在较多的水珠。（见图 7、8）

图 7 事发电焊机勘查图

图 8 事发电焊机焊把勘查图

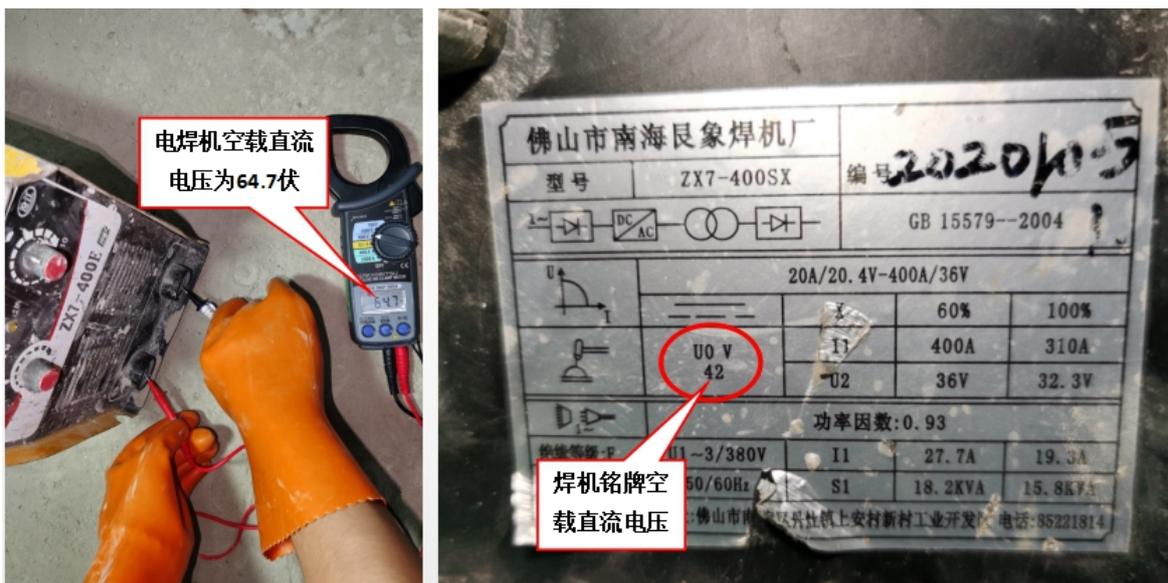
图 9 事发电焊机输出电压勘测图

事发电焊机铭牌显示空载输出直流电压为 42V，经现场检测，事发电焊机输入 220V、50HZ 交流电并使用时，空载输出直流电压为 64.7V。（见图 9）

事发电焊机铭牌显示空载输出直流电压为42V，经现场检测，事发焊机空载输出电压为64.7V，符合《弧焊设备第1部分：焊接电源》（GB/T15579.1-2013）15.4条“触电危险性较大的环境，额定空载电压值不超过直流113V峰值”的规定。

事发电焊机输出直流电压64.7V大于12V（特低电压），属于非特低电压，在环境潮湿且栾高伟因出汗衣服浸湿的情况下，若栾高伟接触到事发电焊机输出端焊把裸露的金属部分或者焊把所夹的焊条时，存在触电可能。同时根据《电流对人和家畜的效应 第1部分：通用部分》（GB/T13870.1-2008/IEC/TS

60479-1:2005) 4.6 “人体初始电阻 (R0) 值” 有关内容可以得知, 人体正常干燥时的电阻值约 750-1000 欧姆, 潮湿时电阻值降至 200-800 欧姆, 以电焊机输出电压 64.7V 计算, 栾高伟处于潮湿环境且衣服浸湿状态下, 事发时通过其体内的电流值大约在 81mA-323mA 之间, 该电流值足以致人触电死亡。

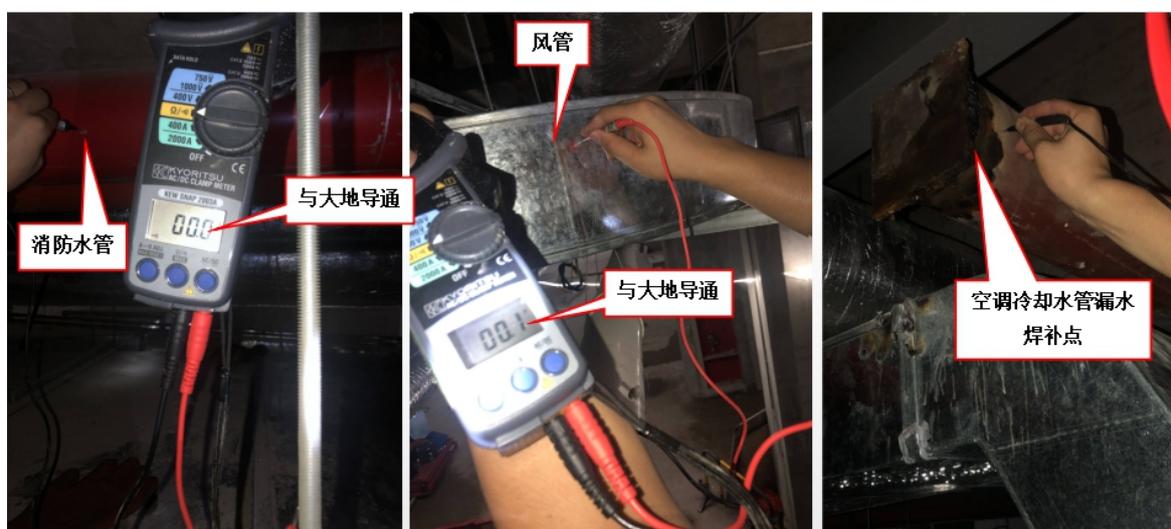
图 10 事发作业区域金属导体等电位勘测图

(1) 事发时栾高伟作业区域敷设的金属导体包括大四方风

管、消防喷淋供水管、小四方风管、金属线槽、事发空调冷却水供水管和金属吊杆，经现场检测，上述金属导体均为等电位且与大地导通。（见图 10）

（2）经调查，栾高伟进行事发空调冷却水供水管漏水点焊补作业区域处于装修施工阶段，金属线槽内的电源线路均未通电。同时，经过现场带电检测，事发区域金属导体均不带电。

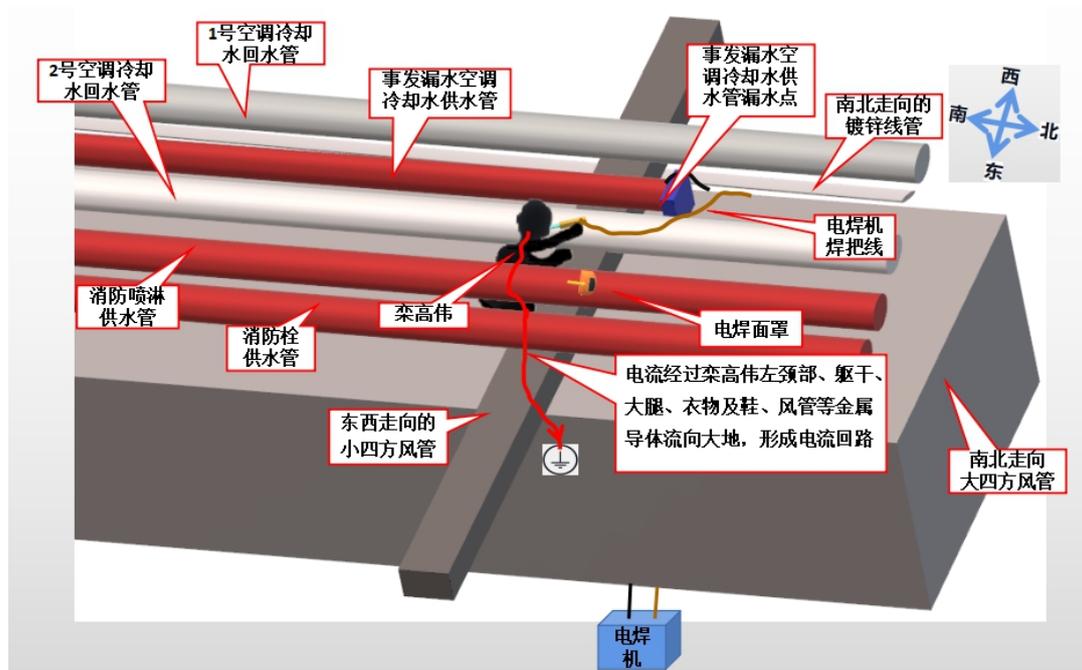
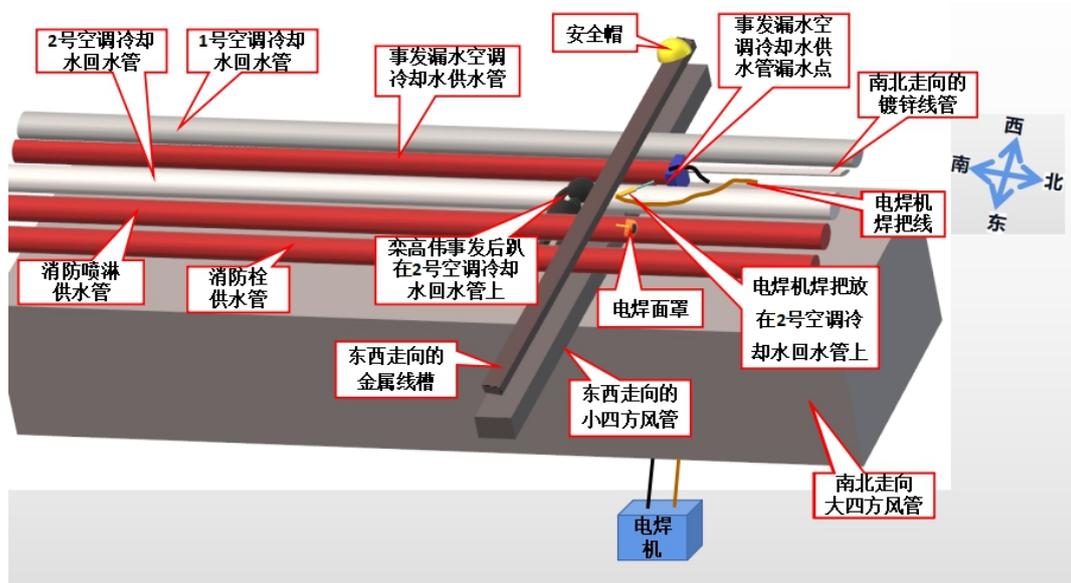
结合《司法鉴定意见书》(粤广正【2021】病鉴字 00025 号) 中对栾高伟身体上皮肤烧灼痕迹的鉴定结果, 可以推定栾高伟触电过程如下: 栾高伟左手拿着夹着带电焊条的电焊机焊把对事发空调冷却水供水管东侧盲板焊缝漏水点进行焊补作业

时，带电的焊条焊接端头触碰到右前臂外侧皮肤，由于栾高伟身体、衣服、鞋潮湿且所穿的劳保鞋非绝缘鞋，电流从栾高伟右前臂外侧皮肤经躯干、大腿及所穿的衣物、鞋，再通过风管等金属导体流入大地，导致栾高伟触电。栾高伟触电后身体发生痉挛反应，带电的焊条脱离栾高伟右前臂外侧皮肤后又戳中左颈部皮肤，电流从栾高伟左颈部皮肤经躯干、大腿及所穿的衣物、鞋，再通过风管等金属导体流入大地，导致栾高伟再次触电。栾高伟触电后，半蹲在2号空调冷却水回水管和消防喷淋供水管之间，身体紧挨着小四方风管，头朝西北方向趴在2号空调冷却水回水管上，最终经抢救无效后死亡。（见图12、图13）

图12 栾高伟触电过程示意图

图 13 栾高伟触电后示意图
