## 罗湖区黄贝街道“20210915”触电 一般事故调查报告

2021年9月15日16时22分许，罗湖区黄贝街道辖区怡景路中国电信东湖机楼6楼发生一起触电事故，造成1名空调安装工人欧阳冰死亡。

中国电信东湖机楼 6 楼客服部空调采购安装项目（以下简称“事发项目”）

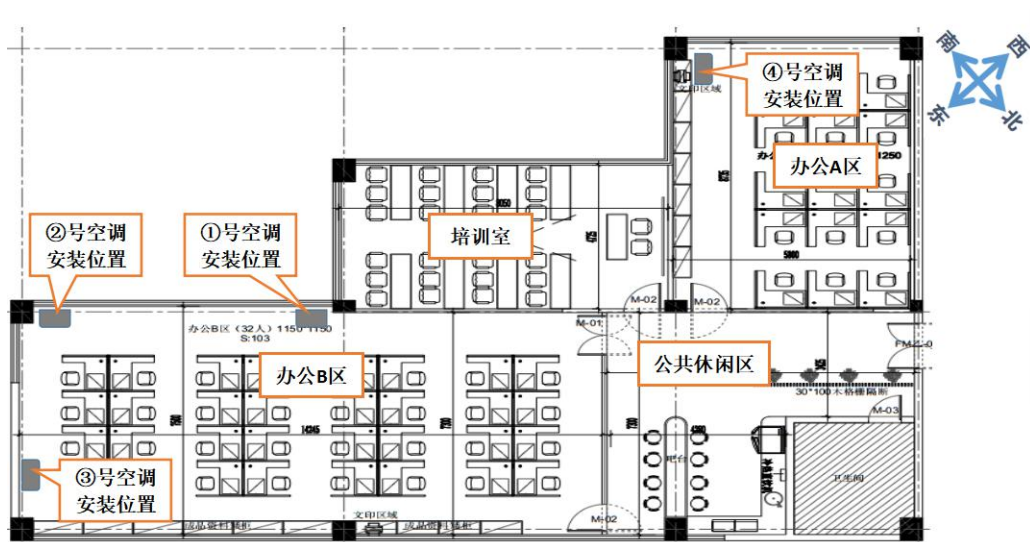
图2 中国电信东湖机楼6楼客服部话务座席办公间空调安装位置图

14时42分许，中国电信深圳分公司东湖机楼客服部服务质量监督业务员刘嘉韵到6楼客服部话务座席办公间告知欧阳冰和车洪超4台3匹美的柜式空调需分别安装在：6楼客服部话务座席办公间办公B区西南侧过道中间立柱旁（以下简称为“①号空调安装位置”）、办公B区西南侧过道南端立柱旁（以下简称为“②号空调安装位置”）、办公B区东南侧过道东端立柱旁（以下简称为“③号空调安装位置”）和办公A区东南侧过道南端立柱旁（以下简称为“④号空调安装位置”，见图2）。欧阳冰和车洪超查看空调安装位置后，发现缺少一个安装空调外机的支架。

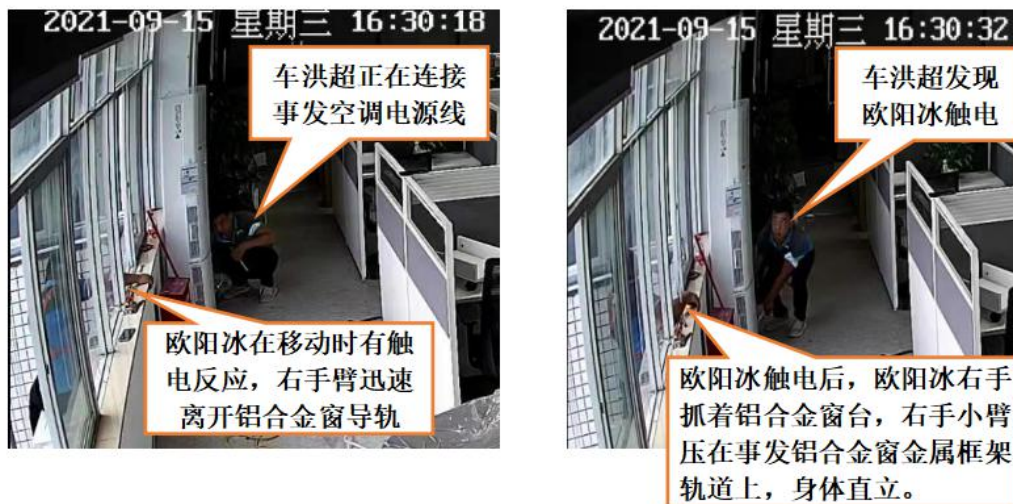
图3 欧阳冰触电情况监控视频截图

线拧紧时，站在空调外机支架上的欧阳冰问车洪超，“你是不是合电闸啦”。车洪超确认空调专用开关没有合电闸后回答说，“没有合电闸”。接着，车洪超听到欧阳冰发出“啊”的声音，车洪超立即起身看到欧阳冰右手抓着安装有铝合金窗金属导轨的窗台，右手前臂压在铝合金窗金属导轨上，身体直立，仰着头，一直发出“啊”的声音，表情很痛苦。车洪超意识到欧阳冰触电，立即用螺丝刀把①号空调专用开关上固定空调电源线的三个螺丝拧松，并用力将三根电源线从空调专用开关拔出。车洪超将空调电源线拔出后，欧阳冰身体向后倒，跌入空调外机与墙体之间的空隙中。车洪超见状后立即去拉欧阳冰，但未能拉动，同时发现欧阳冰嘴巴开始有白沫流出。（见图3）

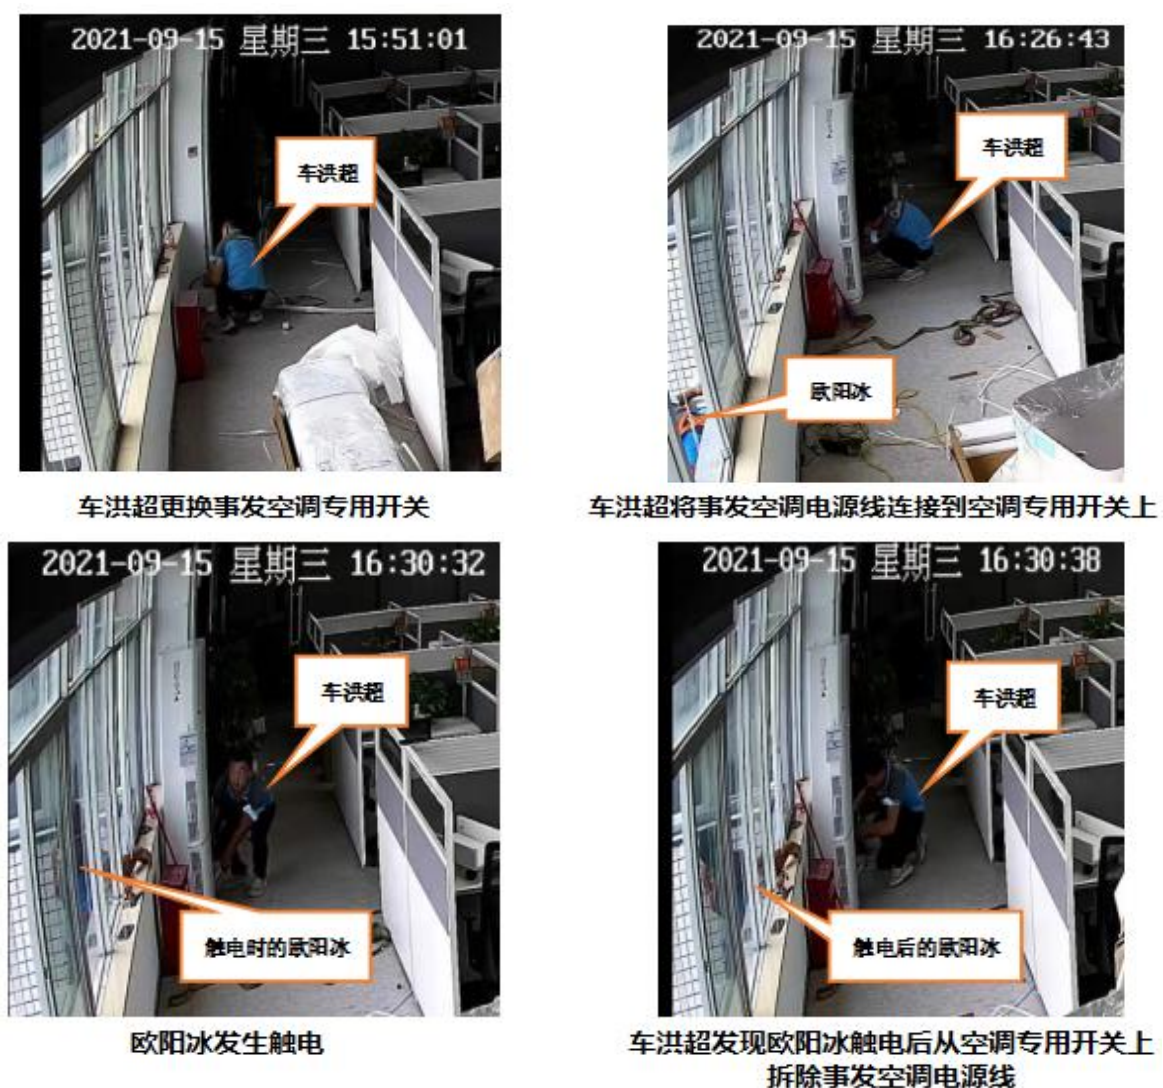
图 4 事发过程监控视频截图

中国电信东湖机楼 6 楼办公 B 区安装了视频监控,记录了欧阳冰触电过程,经现场校核,视频监控时间较北京时间快 8 分钟。(见图 4)

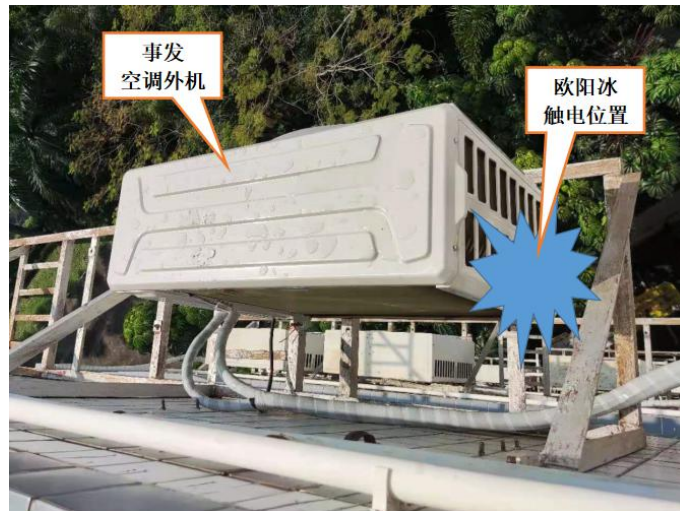
图 5 欧阳冰发生触电位置图

欧阳冰触电时站在中国电信东湖机楼 6 楼办公 B 区西南侧铝合金窗外的空调外机支架上。（见图 5）

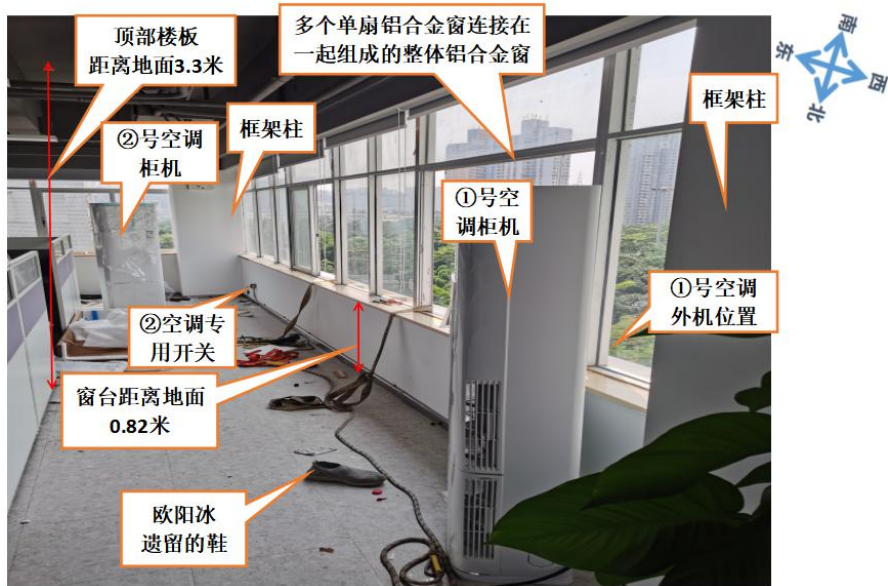
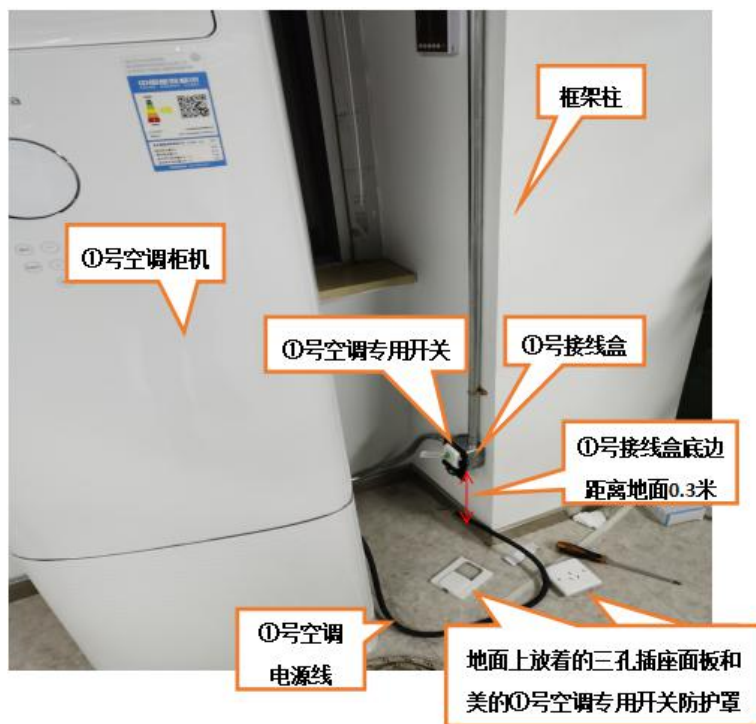
办公 B 区地面距离顶部楼板高度为 3.3 米，办公 B 区西南侧有一条过道，过道西南侧墙体上安装有多个单层侧推拉铝合金窗，窗台距离地面高度为 0.82 米，窗台上安装有铝合金窗的铝合金导轨。办公 B 区西南侧过道西北端摆放着①号空调内机，①号空调内机空调管、电源线均与①号空调外机连接。①号空调内机西北侧框架立柱上距离 6 楼地面 0.3 米处有一个金属接线盒（以下简称“①号接线盒”），①号接线盒上面安装了美的柜机空调专用开关（以下称“①号空调专用开关”）。①号空调内机与西北侧框架立柱之间的地面上放有一个白色的三孔插座面板和一个白色的美的空调专用接线板防护罩，①号空调专用开关下方地面上放着①号空调内机电源线。

办公 B 区西南侧铝合金窗东南端窗台下方距离 6 楼地面 0.3 米的室内墙面上也安装了一个金属接线盒（以下简称“②号接线盒”），②号接线盒距离办公 B 区东南角框架立柱 0.73 米，接线盒上面安装了美的柜机空调专用开关（以下称“②号空调专用开关”）。办公 B 区东南角框架立柱旁摆放着②号空调内机。（见图 7、图 8）

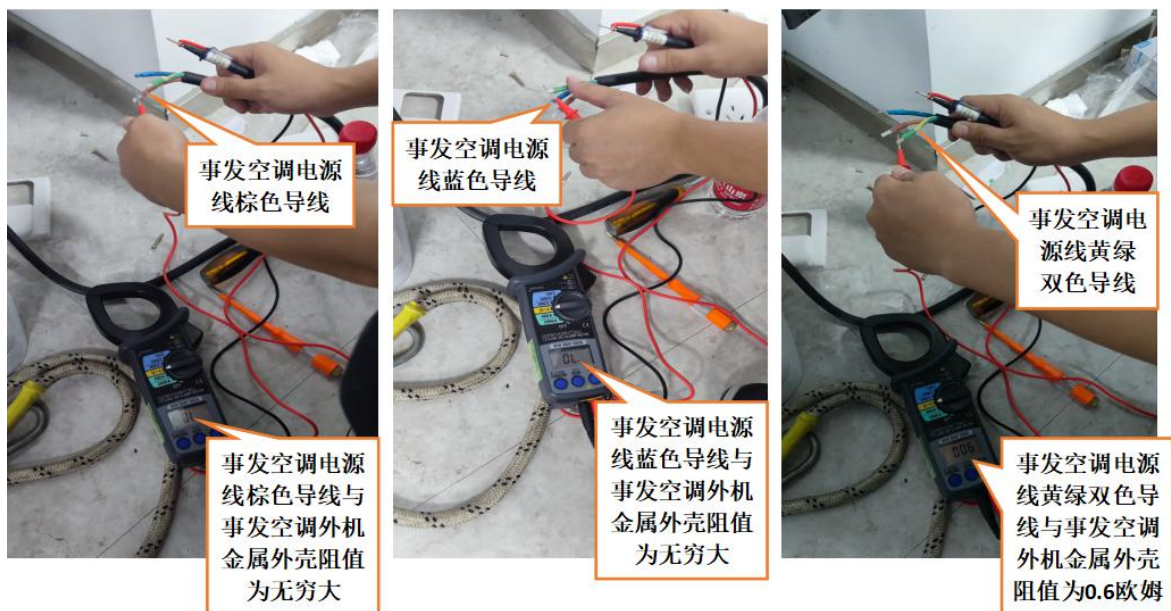
图 9 事发空调电源线连接勘查图

①号空调内机电源线是三芯护套软电缆，三芯软导线分别为棕色、蓝色和黄绿双色。经检测：棕色和蓝色导线与①号空调外机金属外壳间的电阻值为无穷大，不导通。黄绿双色导线与①号空调外机金属外壳的间电阻值为 0.60 欧姆，导通。（见图 9）

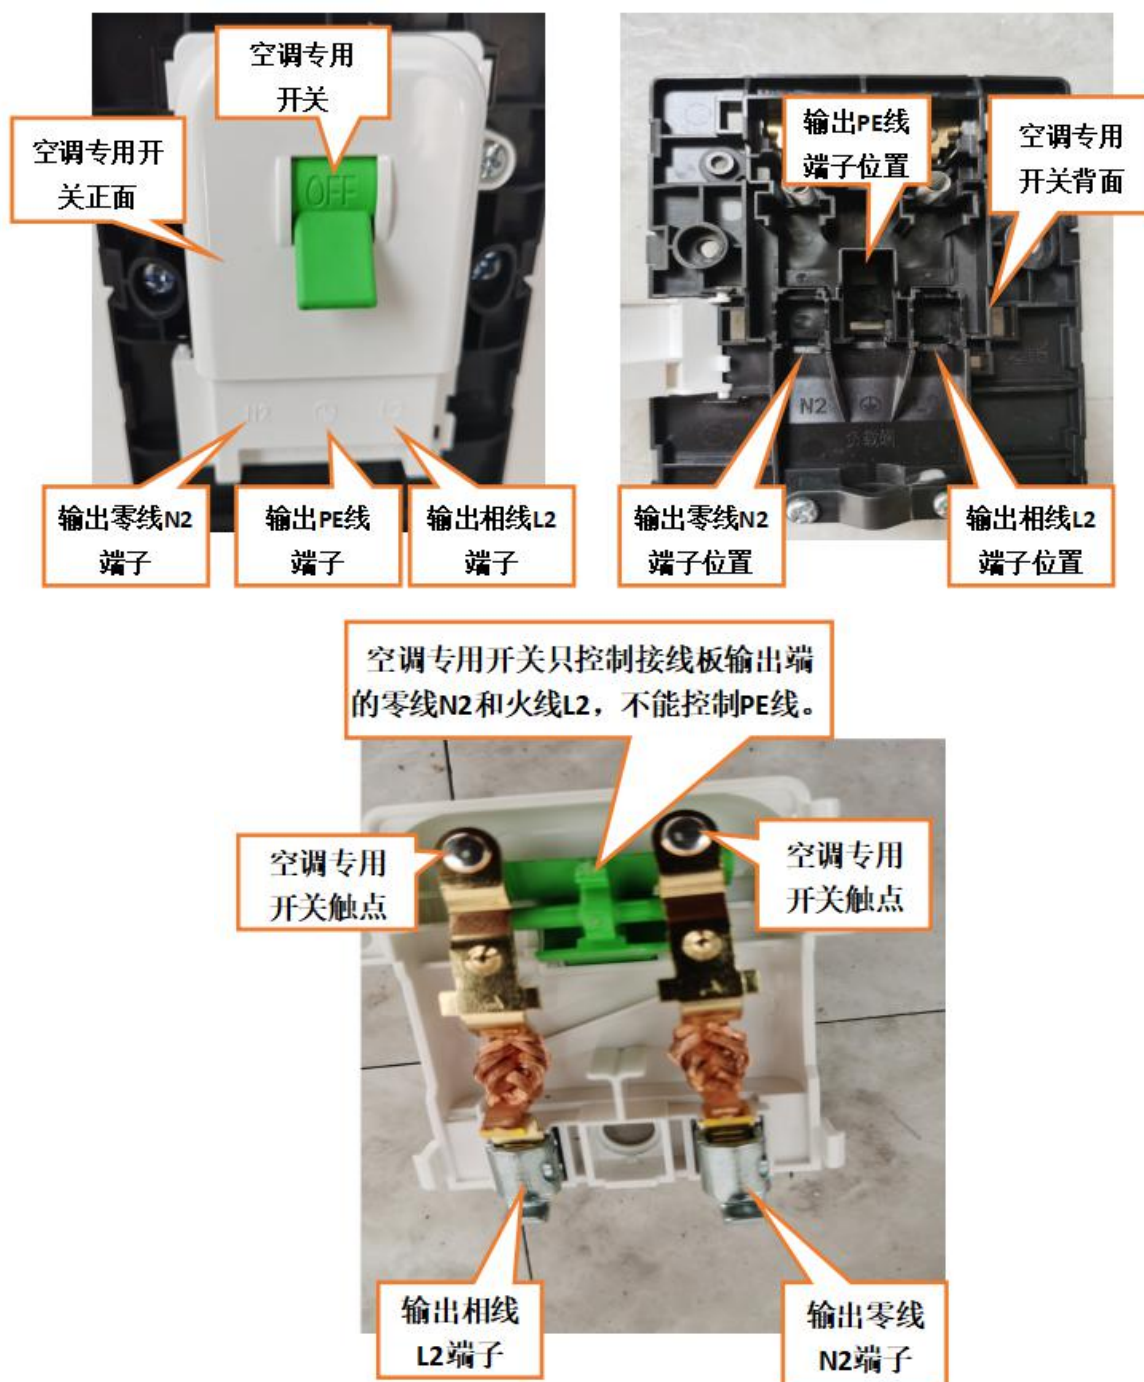
图 10 空调专用开关电源输出端勘查图

①号空调专用开关和②号空调专用开关为美的柜式空调自配的同型号空调专用开关（实际为一闸刀开关，仅有通断作用，没有漏电保护作用），空调专用开关出端子（正面）从左到右依次为零线 N2 、 PE 线和相线 L2；输入端子（背面）也相应有

零线 N1、PE 线和相线 L1。空调专用开关只控制空调专用开关输出端的相线 L2 和零线 N2，不能控制 PE 线。（见图 10）

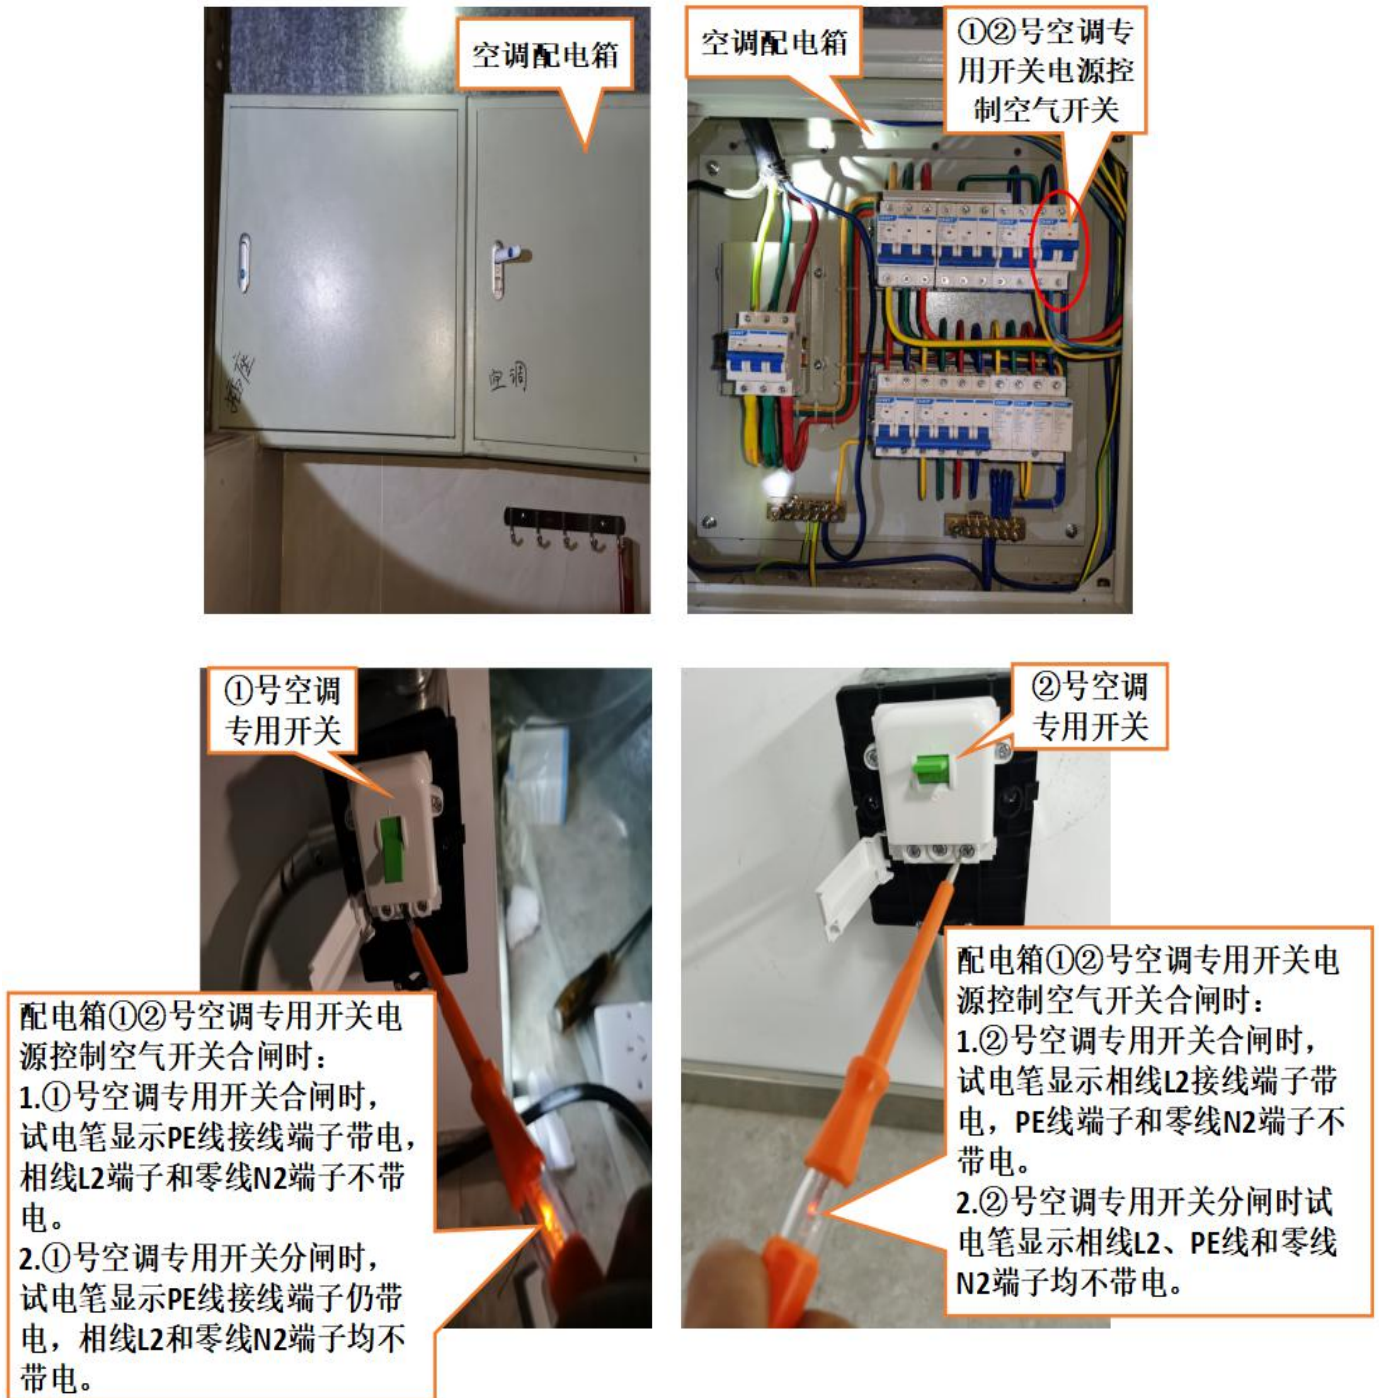
图 11 ①号、②号空调专用开关电源输出端子带电情况勘查

将①、②号空调专用开关合闸，①号空调专用开关输出端（正面）PE线接线端子带电，零线N2和相线L2接线端子均不带电；②号空调专用开关输出端（正面）相线L2端子带电，PE线和零线N2接线端子均不带电；

将①、②号空调专用开关分闸，①号空调专用开关输出端（正面）PE线接线端子带电，零线N2和相线L2接线端子不带电；②号空调专用开关输出端（正面）相线L2端子、PE线和零线N2接线端子均不带电。

将①、②号空调专用开关合闸，①号空调专用开关输出端（正面）PE线接线端子、零线N2和相线L2接线端子均不带电；②号空调专用开关输出端（正面）相线L2端子PE线和零线N2接线端子也均不带电。

将①、②号空调专用开关分闸，①号空调专用开关输出端（正面）PE线接线端子、零线N2和相线L2接线端子均不带电。②号空调专用开关输出端（正面）相线L2端子PE线和零线N2

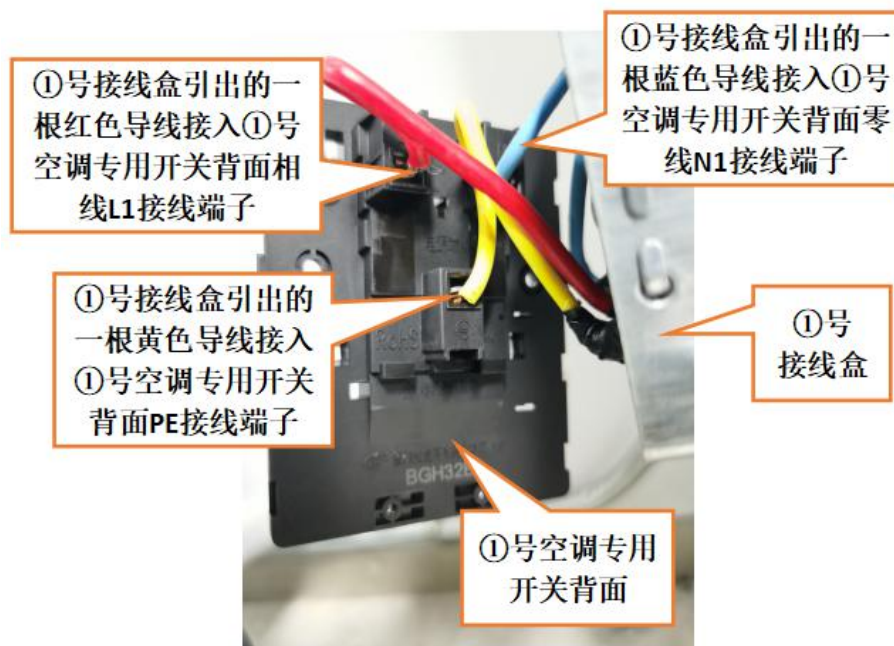
图 12 ①号空调专用开关背面进线端接线勘查图

①号空调专用开关背面输入端有零线 N1 、 PE 线和相线 L1 三个接线端子，从①号接线盒引出的一根黄色导线接入①号空调专用开关背面输入端 PE 线接线端子，从①号接线盒引出的一根蓝色导线接入①号空调专用开关背面输入端零线 N1 接线端子，从①号接线盒引出的一根红色导线接入①号空调专用开关背面输入端相线 L1 接线端子。（见图 12）

经现场勘验：①号接线盒和②号接线盒引出的黄色导线均与东湖机楼 6 楼配电房内的空调配电箱最上面一排右侧第一个空气开关输出的相线连通，为电源相线。①号接线盒引出的黄色导线（电源相线）接入到①号空调专用开关背面输入端 PE 线接线端子上，相线接线错误；②号接线盒引出的黄色导线（电源相线）接入到②号空调专用开关背面输入端相线 L1 端子上，相线接线正确。

(2) 事发时，①号接线盒内带电的黄色导线接入①号空调专用开关背面输入端 PE 线接线端子，蓝色导线接入①号空调专用开关背面输入端零线 N1 接线端子，红色导线接入①号空调专用开关背面输入端相线 L1 接线端子，①号空调专用开关为分闸状态。由于①号空调专用开关只能将相线 L2 和零线 N2 两路输出线路切断，无法切断 PE 输出线路，因此，事发时①号空调专用开关内正面输出 PE 接线端带电。

一是要严格落实安全风险分级管控和隐患排查治理双重预防工作机制，组织制定本单位安全风险分级管控制度和生产安全事故隐患排查治理制度，采取有效的技术、管理措施，管控风险，及时发现并消除事故隐患。二是要加强对员工的安全教育培训，让员工熟悉掌握本岗位安全操作技能，督促员工严格执行相关安全操作规程。三是要严格落实特种作业人员持证上岗的规定，空调安装作业涉及高处作业、电工作业等特种作业时，必须安排取得相应特种作业操作证的人员持证上岗，严禁无证上岗作业。

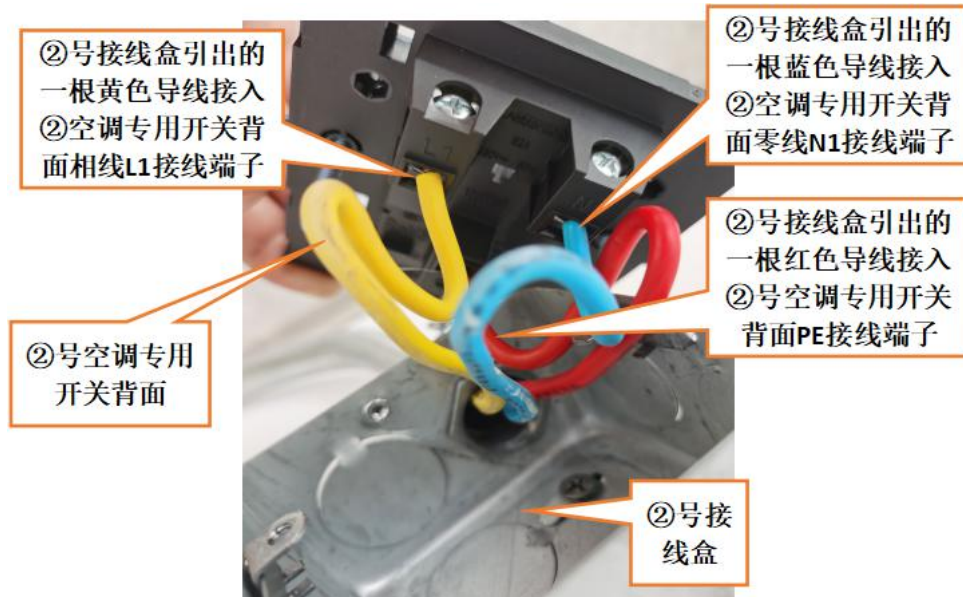
图 13 ②号空调专用开关进线端接线情况现场勘查图

②号空调专用开关背面输入端有零线 N1 、 PE 线和相线 L1 三个接线端子，从②号接线盒引出的一根红色导线接入②号空调专用开关背面输入端 PE 接线端子，从②号接线盒引出的一根蓝色导线接入②号空调专用开关背面输入端零线 N1 接线端子，

从②号接线盒引出的一根黄色导线接入②号空调专用开关背面输入端相线 L1 端子。（见图 13）

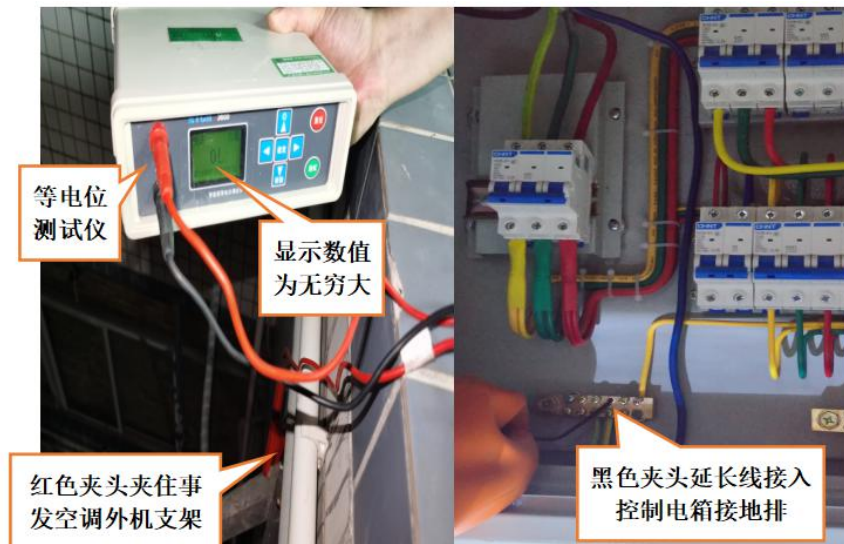
图 14 ①号空调外机支架与接线板控制电箱接地排等电位情况勘查图

(1) 空调外机支架等电位勘测。将等电位测试仪红色导线夹头与①号空调外机支架连通，黑色导线夹头经延长线与①号空调专用开关电源控制配电箱接地排连通，等电位测试仪显示为电阻无穷大。因此，①号空调外机支架与大地未导通，不是等电位。（见图 14）

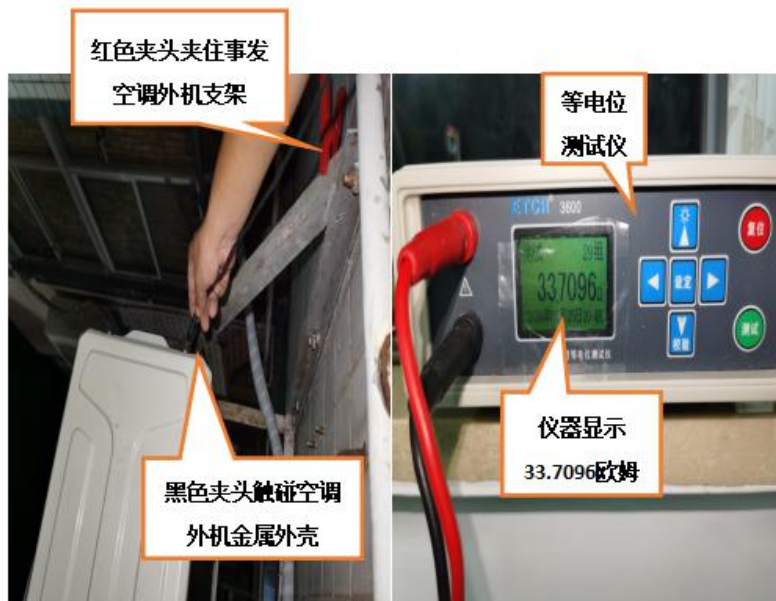
图 15 ①号空调外机金属外壳与支架导通情况勘查图

(2) 空调外机金属外壳等电位勘测。将等电位测试仪红色、黑色导线夹头分别与①号空调外机金属外壳和①号空调外机支架连通，等电位测试仪显示为 33.7096 欧姆。因此，①号空调外机金属外壳与①号空调外机支架导通，是等电位。（见图 15）

综上所述，由于①号空调电源线中的黄绿导线与带电的①号空调专用开关正面输出 PE 接线端连接，①号空调电源线中的黄绿色导线又与①号空调外机金属外壳导通，且①号空调外机

金属外壳与①号空调外机支架导通，造成①号空调外机金属外壳和①号空调外机支架带电。

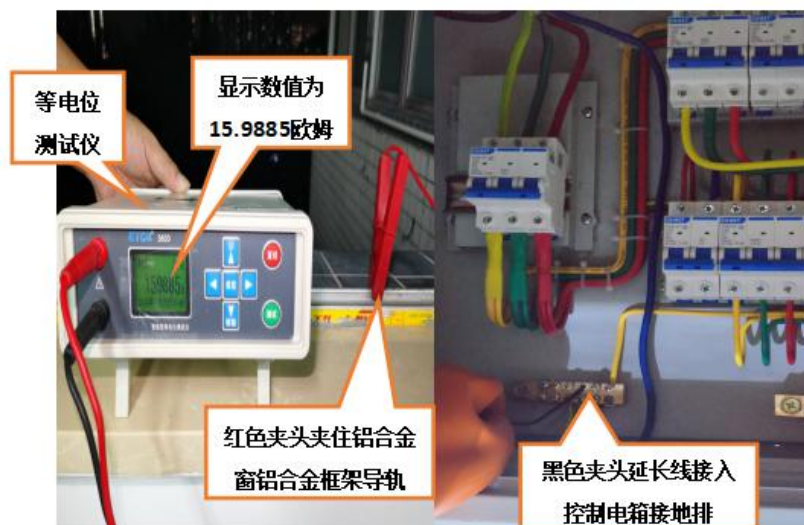
图 16 铝合金窗框架导轨与接线板专用开关控制电箱等电位情况勘查图

(3) 铝合金窗铝合金框架及导轨等电位勘测。将等电位测试仪红色导线夹头与铝合金窗铝合金框架及导轨连通，黑色导线夹头经延长线与①号空调专用开关电源控制电箱接地极连通，等电位测试仪显示为 15.998 欧姆。因此，铝合金窗铝合金框架导轨和①号空调专用开关电源控制电箱接地排导通，是等电位。（见图 16）

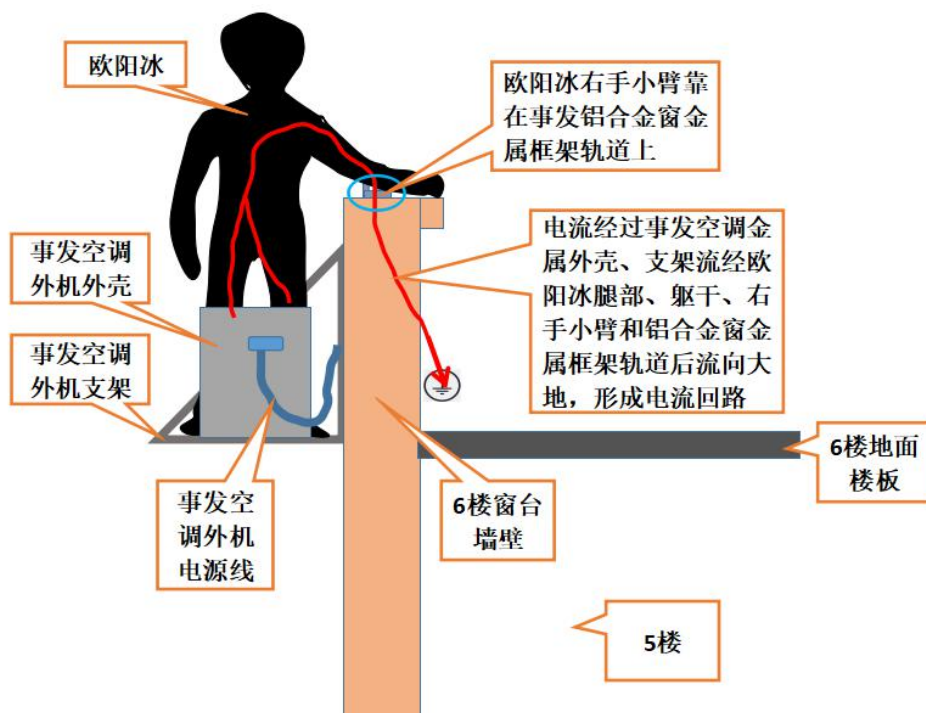
图 19 欧阳冰触电示意图

欧阳冰连接完①号空调外机空调管和电源线后，叫车洪超将空调内机电源线与①号空调专用开关连接时，由于①号空调专用开关只能将①号空调专用开关输出端 L2 和 N2 两路线路切断，不能切断 PE 线路，PE 端子一直处于带电状态。当车洪超将事发空调电源线三根导线插进①号空调专用开关正面输出的三个接线端子时，其中与①号空调外机金属外壳导通的黄绿导线（PE 保护接地线）接到①号空调专用开关输出 PE 线接线端子上时，立刻造成①号空调外机金属外壳和①号空调外机支架带电。

事发时，欧阳冰面向西北方向站在①号空调外机支架上从①号空调外机东南端往西北端移动过程中，右手小臂靠在铝合金窗金属框架轨道上，腿部碰到带电的①号空调外机金属外壳和①号空调外机支架。欧阳冰腿部、躯干、右手臂和铝合金窗金属框架轨道形成电流回路，造成欧阳冰触电。（见图 19）

车洪超安全意识薄弱，未取得特种作业操作证（电工证）进行空调电源线接线作业，在空调电源线接线作业前未对空调安装场所供电插座的电源相序、接地可靠性及地线是否带电进行检测，将空调安装现场电源相线接入空调专用开关 PE 输入端（地线），造成空调电源线连接后，空调外机金属外壳和空调

空调电源线中的黄绿色导线（PE 保护接地线）与带电的空调专用开关正面输出 PE 接线端连接，空调电源线中的黄绿色导线又与空调外机金属外壳导通，且空调外机金属外壳与空调外机支架导通，造成空调外机金属外壳和空调外机支架带电，欧阳冰站在空调外机支架上，存在触电风险。
