## 罗湖区黄贝街道“20210915”触电 一般事故调查报告

2021年9月15日16时22分许，罗湖区黄贝街道辖区怡景路中国电信东湖机楼6楼发生一起触电事故，造成1名空调安装工人欧阳冰死亡。

中国电信东湖机楼 6 楼客服部空调采购安装项目（以下简称“事发项目”）

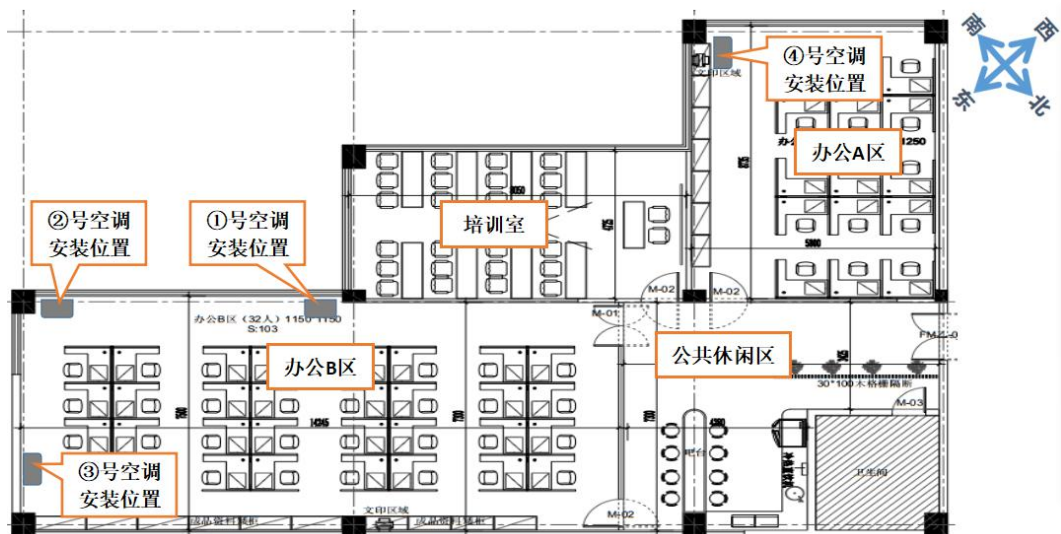
图 6 事发东湖机楼 6 楼客服部话务座席办公间平面分布图

中国电信东湖机楼 6 楼客服部话务座席办公间分为办公 B 区、办公 A 区、培训室、公共休闲区，事发区域位于办公 B 区（见图 6）。

办公 B 区地面距离顶部楼板高度为 3.3 米，办公 B 区西南侧有一条过道，过道西南侧墙体上安装有多个单层侧推拉铝合金窗，窗台距离地面高度为 0.82 米，窗台上安装有铝合金窗的铝合金导轨。办公 B 区西南侧过道西北端摆放着①号空调内机，①号空调内机空调管、电源线均与①号空调外机连接。①号空调内机西北侧框架立柱上距离 6 楼地面 0.3 米处有一个金属接线盒（以下简称“①号接线盒”），①号接线盒上面安装了美的柜机空调专用开关（以下称“①号空调专用开关”）。①号空调内机与西北侧框架立柱之间的地面上放有一个白色的三孔插座面板和一个白色的美的空调专用接线板防护罩，①号空调专用开关下方地面上放着①号空调内机电源线。
